RAPPORT D'ENQUÊTE MARITIME  
M01M0100

ENVAHISSEMENT

DU PETIT BATEAU DE PÊCHE ALAIN JOSÉE  
AU LARGE DE POINTE-SAPIN (NOUVEAU-BRUNSWICK)

LE 5 SEPTEMBRE 2001

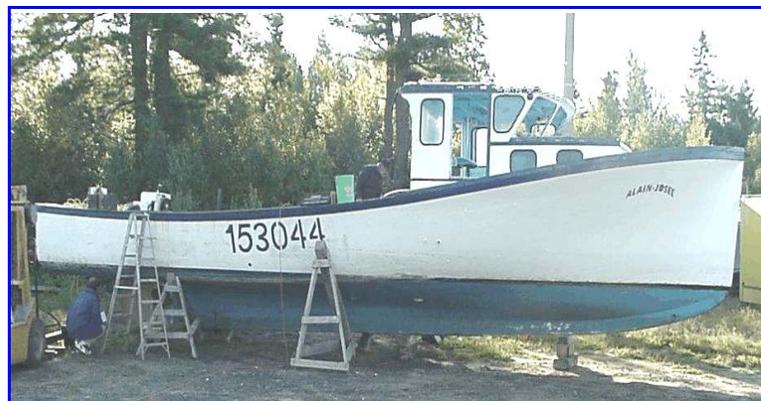
Photo 1. Vue de profil du petit bateau de pêche *Alain-Josée*

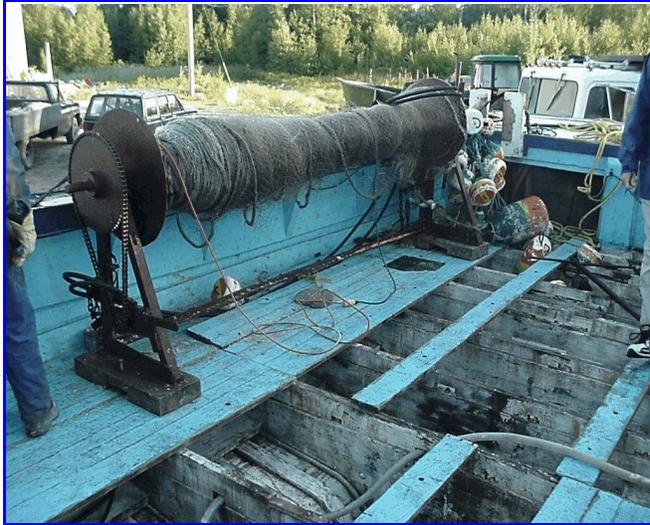
Photo 2. Tambour à filets (côté tribord)

Le long du plat-bord tribord, il y a un tambour hydraulique sur lequel les filets s'enroulent. On utilise ce tambour pour mettre à l'eau les filets maillants (voir la photo 2). On rentre ensuite les filets chargés du côté bâbord et on les fait passer d'un côté à l'autre du pont du coffre, en extrayant le hareng des mailles du filet et en le faisant tomber sur le pont découvert. Une fois vide, le filet est enroulé sur le tambour, prêt à être remis à l'eau. On peut utiliser plusieurs filets maillants au cours d'un même cycle de pêche.
